# lijoen vesistön uittotoiminta ja sen jälkeiset entisöintityöt

**ELINVOIMAA ALUEELLE 5 | 2013**

**Pohjois-Pohjanmaan elinkeino-, liikenne- ja ympäristökeskus**

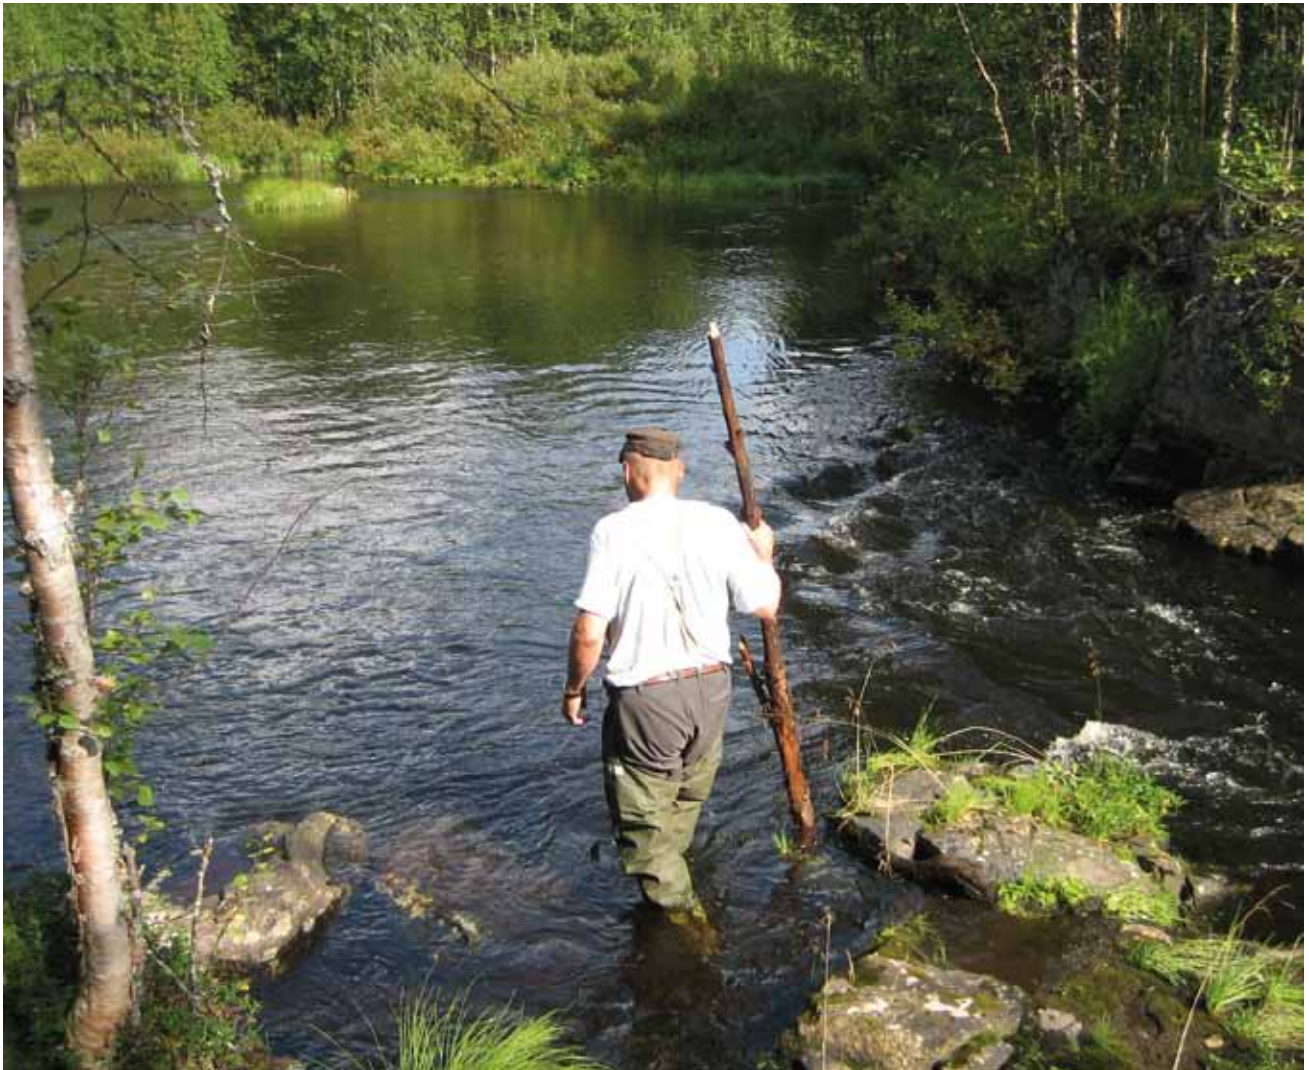
Kuva 9. Loukusanjoen uudelleen avattua luonnonuomaa noin 20 vuotta entisöinnin jälkeen, taka-alalla pensoittunut oikaisu-uoman tukepato.

Loukusanjoella voimassa ollut uittosääntö on kumotu vuonna 1988. Kunnostustyöt tehtiin vuosien 1991–1993 välillä. Loukusanjoen kunnostuspinta-alaa on ollut yhteensä noin 13,5 hehtaaria. Kunnostustöinä on tehty mm. koskien kiveämisiä ja ohjepenkereiden poistoa (liite 5). Kumoamis päätökseen liittyvänä velvoitteena on oikaisu-uomien tukepatojen kunnossapito. Kiinteistötoimitukset on toteutettu vuonna 2004.

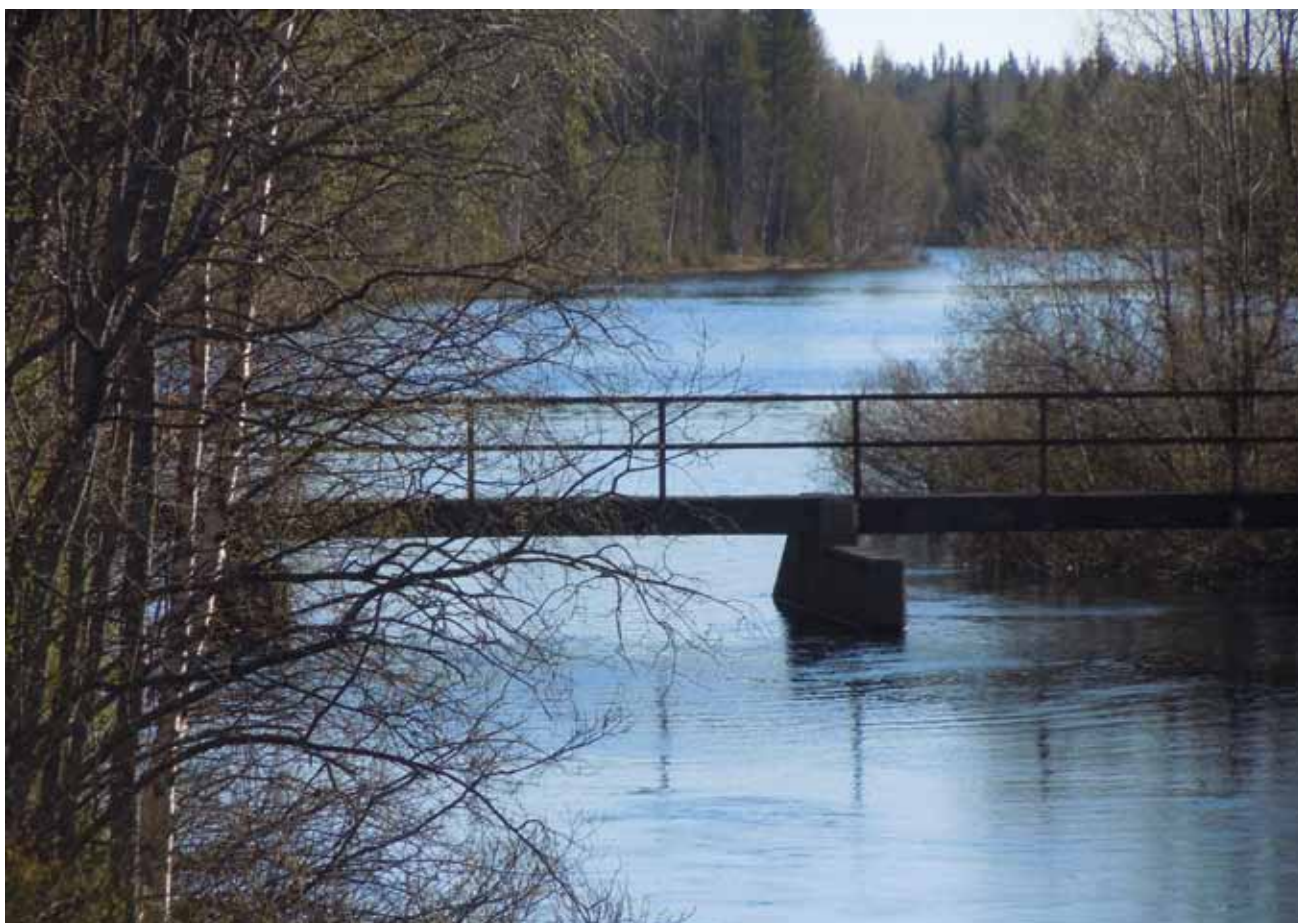
Kuva 10. Kuusamontien vieressä Kalliojärven uittopadon jäljellä olevat betonirakenteet.

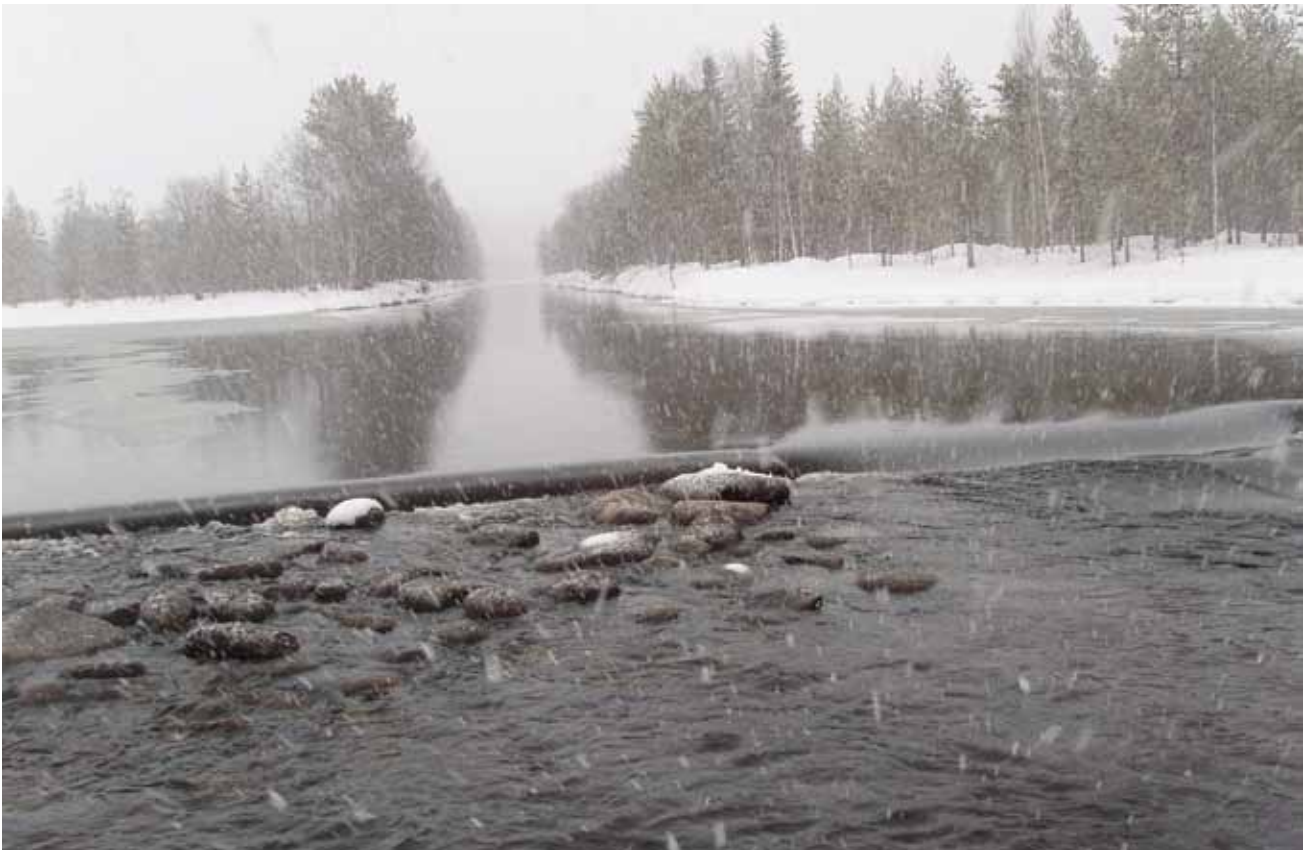
Kuva 14. Raakunnivan pohjakohouma ja Varkaanreikä -kanava.

Entisöintitoimenpiteinä on kivetty perattuja koskia ja nivoja, rakennettu kutualueita sorasta, tehty useita pohjakohoumia, poistettu suisteita ja aukaistu uomia yhteensä 4 300 metrin matkalta (7,3 ha). Lisäksi vesistöön on tehty useita pohjapatoja. Iijärven, Poussunjärven, Soivionjärven, Kurjenjoen ja Kurjenkanavan pohjapatojen arvioidut vuosittaiset kunnossapitokustannukset ovat 300 €.

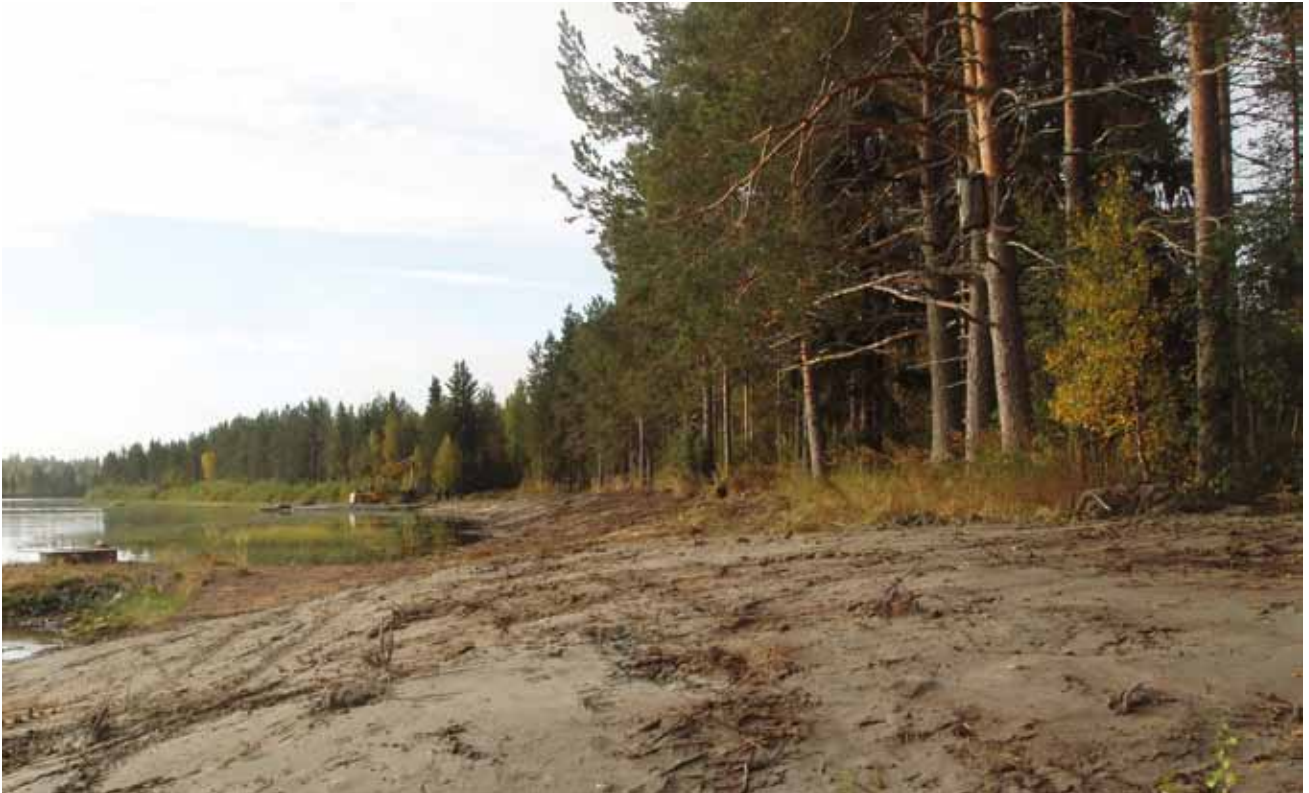
Kuva 16. Korvuanjärven ranta-alueen puhdistamista Loukonlahdessa ennen vesipinnan nostamista.

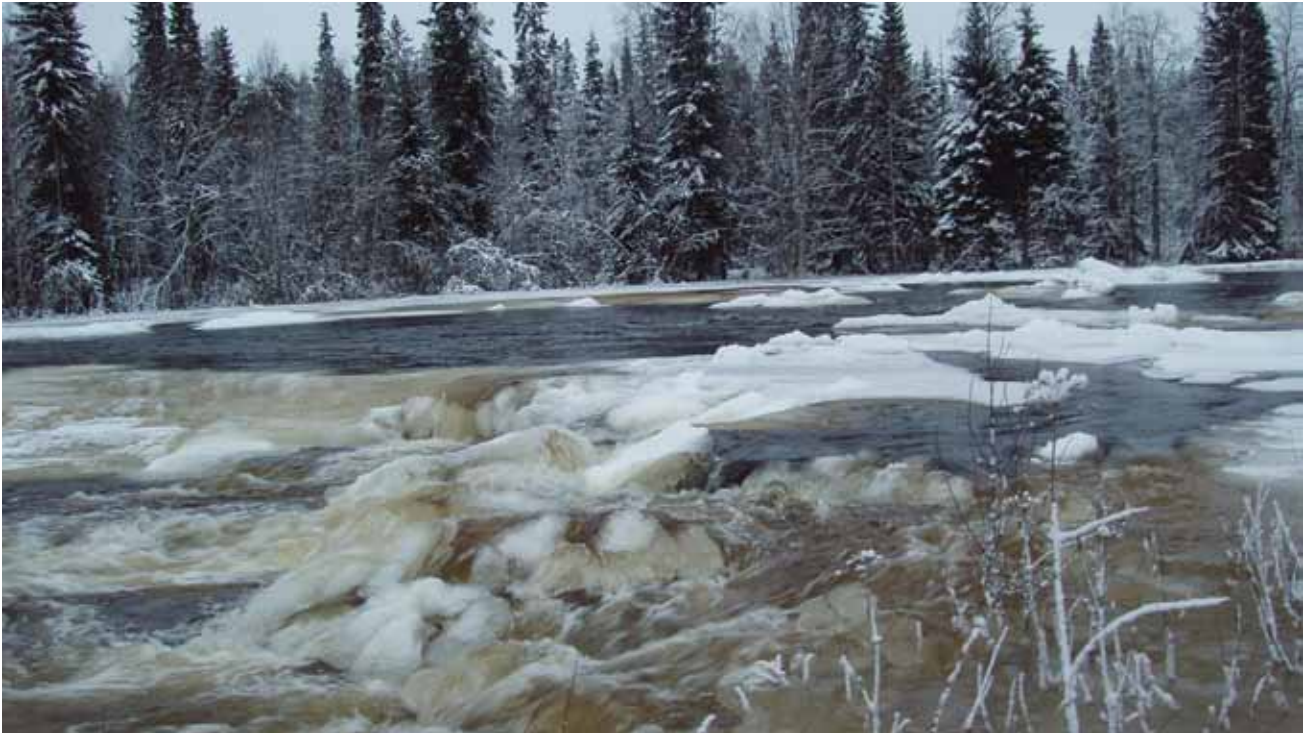
Kuva 17. Kostonjoen Kypäränkosken hyytämistä.

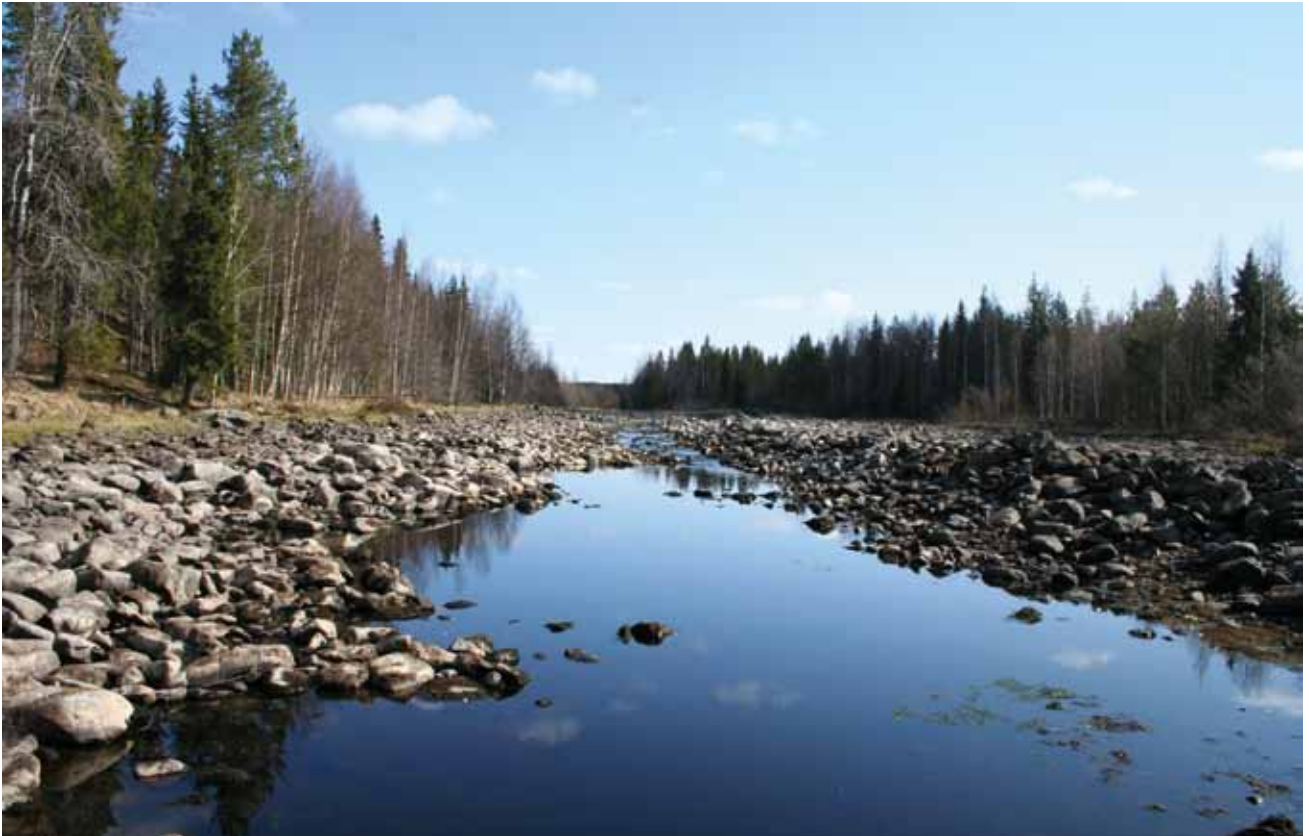
Irnijoelta ei ole saatu luonnossa syntyneitä 0+ ikäisiä taimenia eikä harjuksia. 1+ ja sitä vanhempia luonnossa syntyneitä taimenia on saatu kahdelta koealalta viidestä. Myös muiden kalojen lajimäärät ja tiheydet ovat poikkeuksellisen vähäisiä verrattuna muihin jokiin. Kalalajien ja tiheyksien vähäisiin määriin lienee syynä joen voimakas säännöstely ja varsinkin joen kevät aikaan pitkään jatkuva kuivuus; pahimmillaan joki on lähes 1,5 kuukautta täysin kuivillaan.

Kuva19. Irninjoen yläosaa säännöstelypadon ollessa kiinni kevättulvan aikaan.
