# lijoen vesistön uittotoiminta ja sen jälkeiset entisöintityöt

**ELINVOIMAA ALUEELLE 5 | 2013**

**Pohjois-Pohjanmaan elinkeino-, liikenne- ja ympäristökeskus**

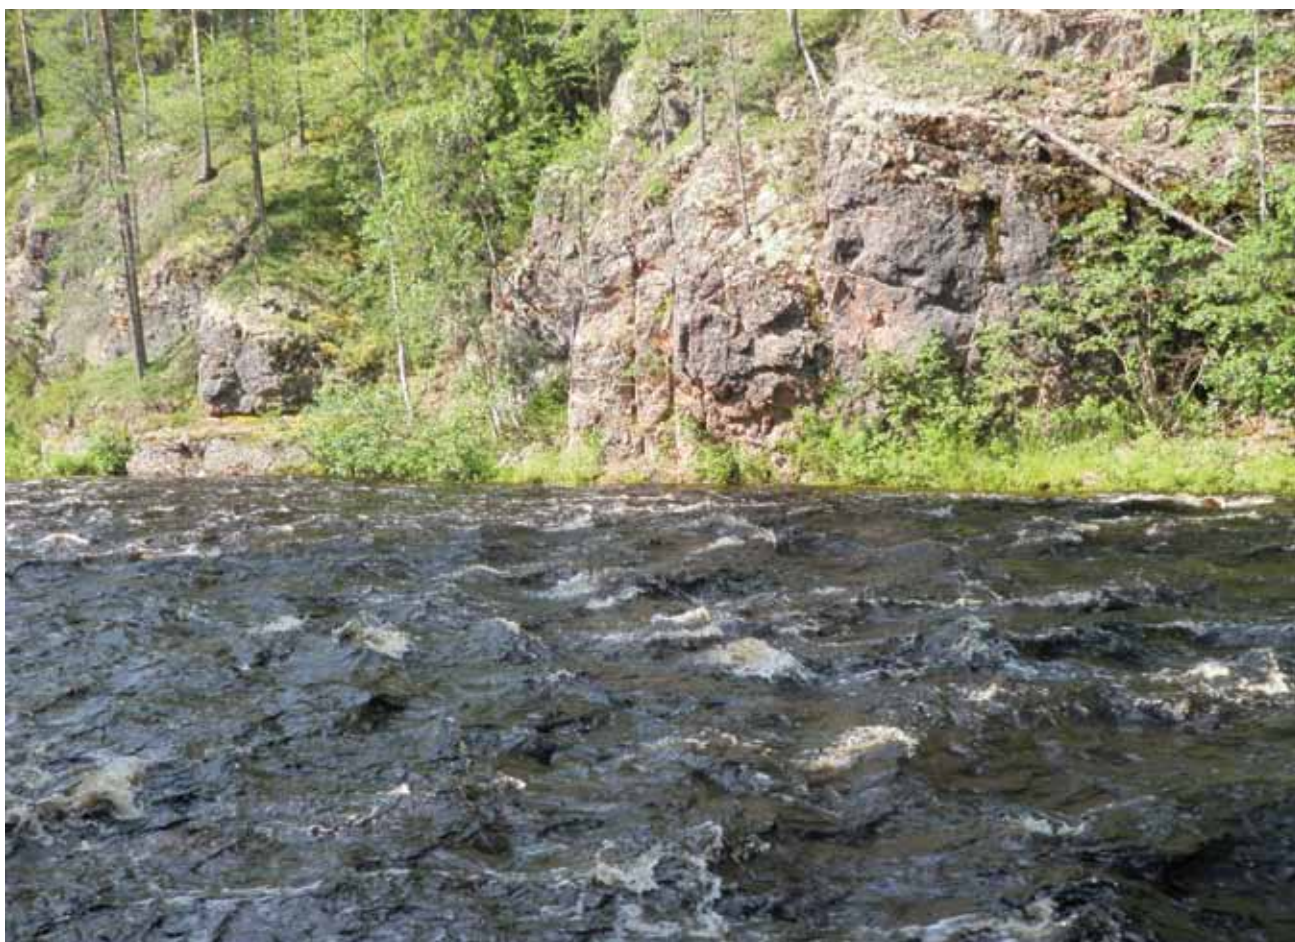
Kuva 5. Ruskeakallionkoski Pärjänjoella.

Varsinaisiin kunnostustöihin Pärjänjoella kuului noin 55 kosken ja nivan kiveämistöitä (Liite 1), useiden ohjepenkeiden poistamista ja pohjakohoumien rakentamista. Töiden yhteydessä kuusi uittopatoa on säilytetty ylikulkua varten. Ristikosken ja Kylmäjoen padot on Metsähallitus muuttanut moottorikelkkareittien silloiksi. Iso-Kuopusjärven uittopato toimii yksityistien siltana. Metsähallitus on purkanut Torasjoen uittopadon ja rakentanut tilalle retkeilyreittiä varten kevyenliikenteen sillan.

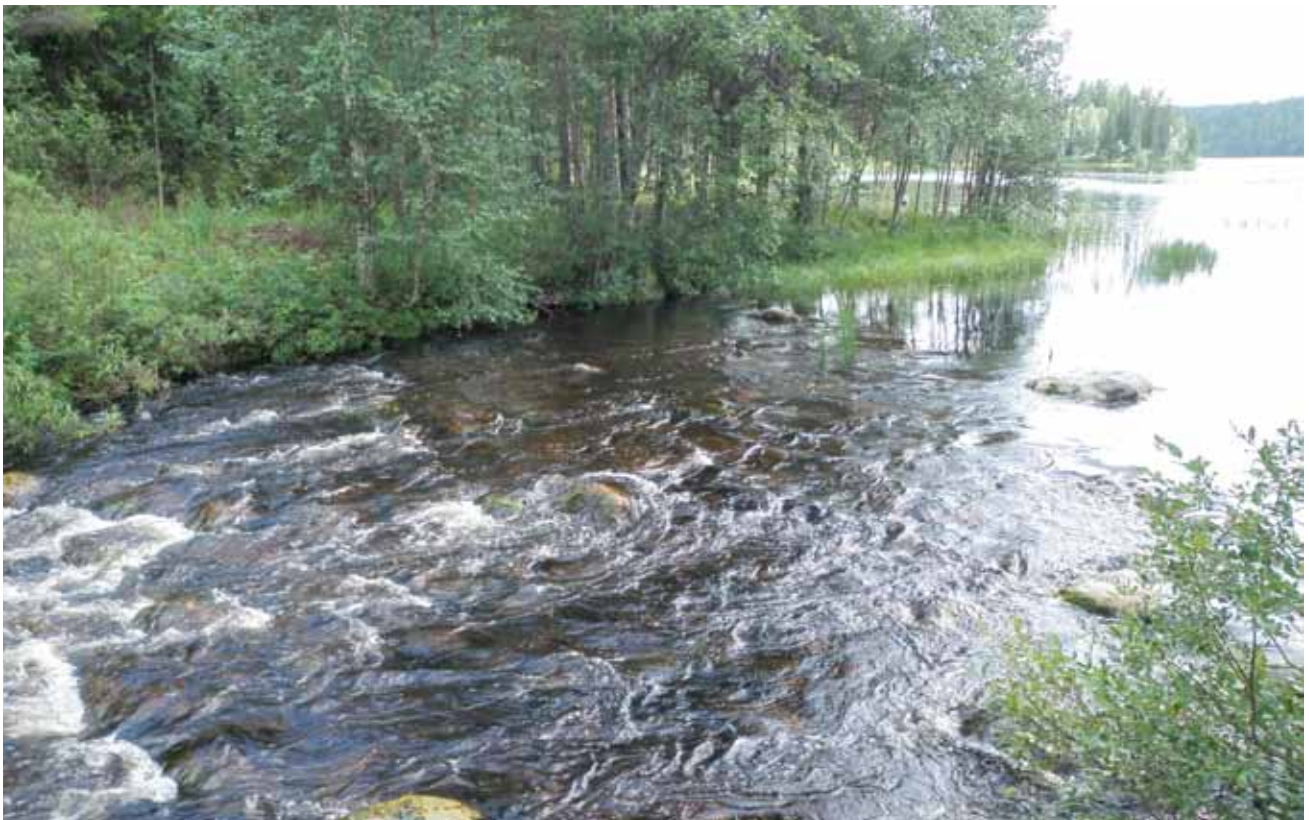
Kuva 7. Kouvanjokea Kouvanjärven luusuassa (ns. Välijoenniska).

Uittosäännön kumoamistöinä Kouvanjoella tehtiin kiveämistä noin kuudellatoista koski ja niva-alueella (liite 3). Kahdesta uittopadosta poistettiin patoluukut ja suoritettiin kiveäminen. Entisöintitöihin kuului myös muutamien pohjapatojen rakentamista

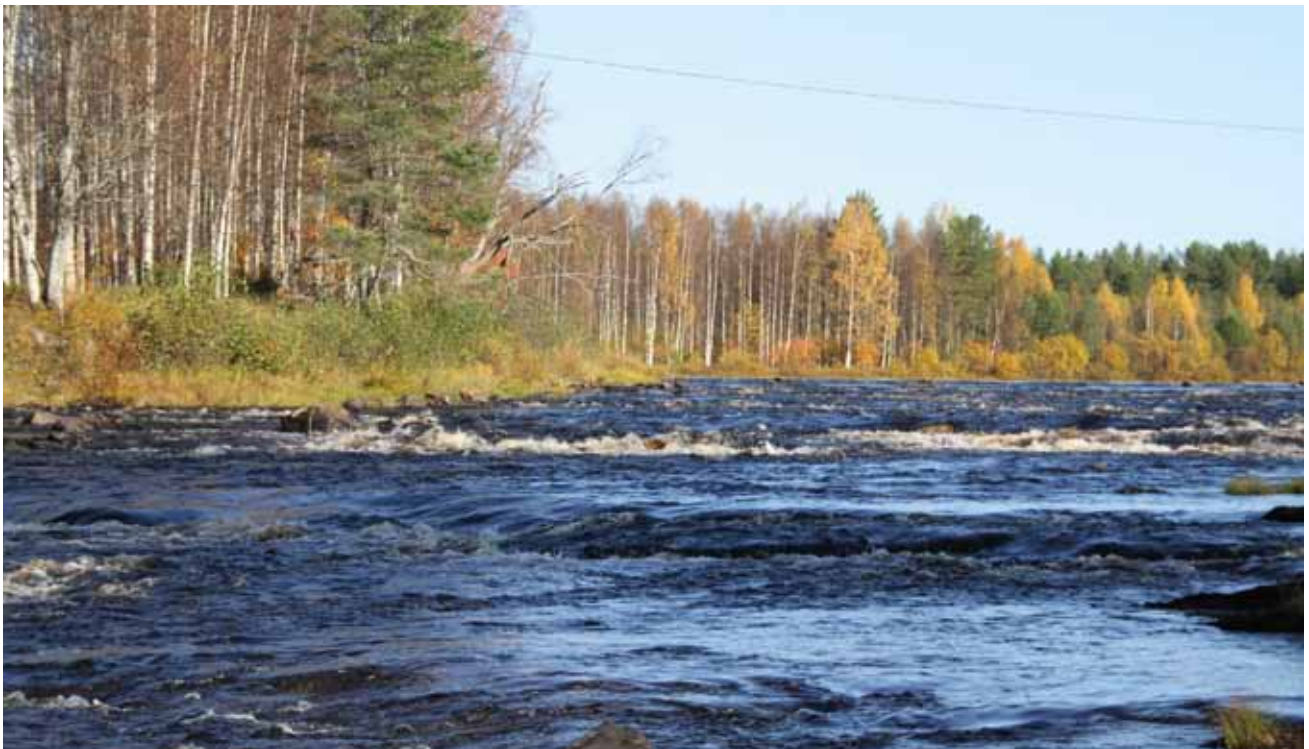
Kuva 8. Isokyngäskoski Livojoessa.

Koko Livojoen pääväylässä suoritettiin kunnostustöinä noin 60–70 koskialueen kiveämistä (liite 4), tehtiin useita pohjakouhousia ja poistettiin ohjepenkereitä. Lisäksi Hevossaaren ja Pertunsaaren putaat aukaistiin osittain. Livojoen yläosalla uittopadot on jätetty paikoilleen. Myös uppopuita, pudotuspaikkoja, puomeja, kiinnikkeitä ynnä muita uittolaitteita on tarpeen mukaan poistettu ja kunnostettu Livojoen alaosalla.

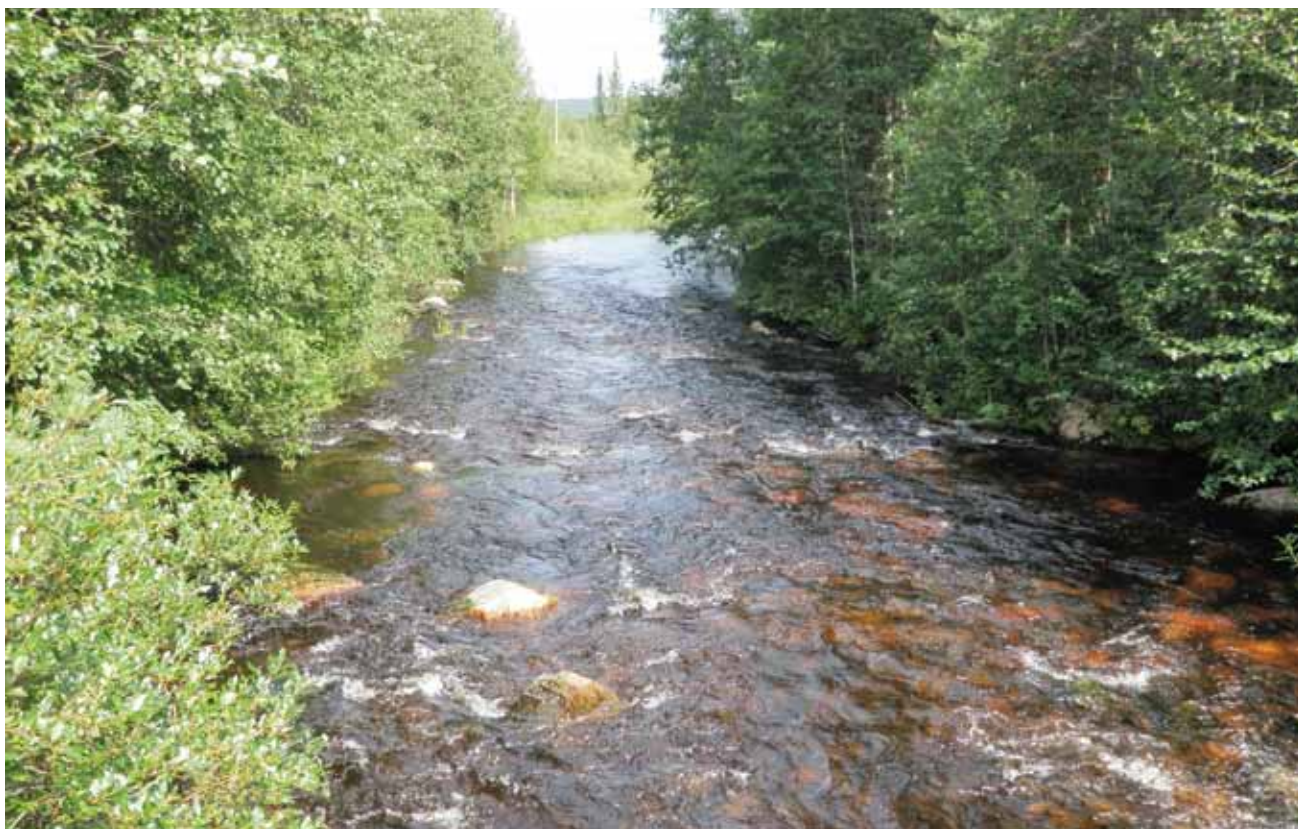
Kuva 11. Tyypillinen pikkujoen koski kunnostuksen jälkeen.

Pääpiirteissään Kutinjoen uittoväylän kunnostustyöt ovat käsittäneet perattujen koskien kiveämisen kaikkiaan 12 kohteessa (liite 7). Lisäksi työt sisälsivät neljän oikaisu-uoman uudelleen vesittämisen ja yhden uittopadon jätteiden poistamisen kiveämistöiden yhteydessä.

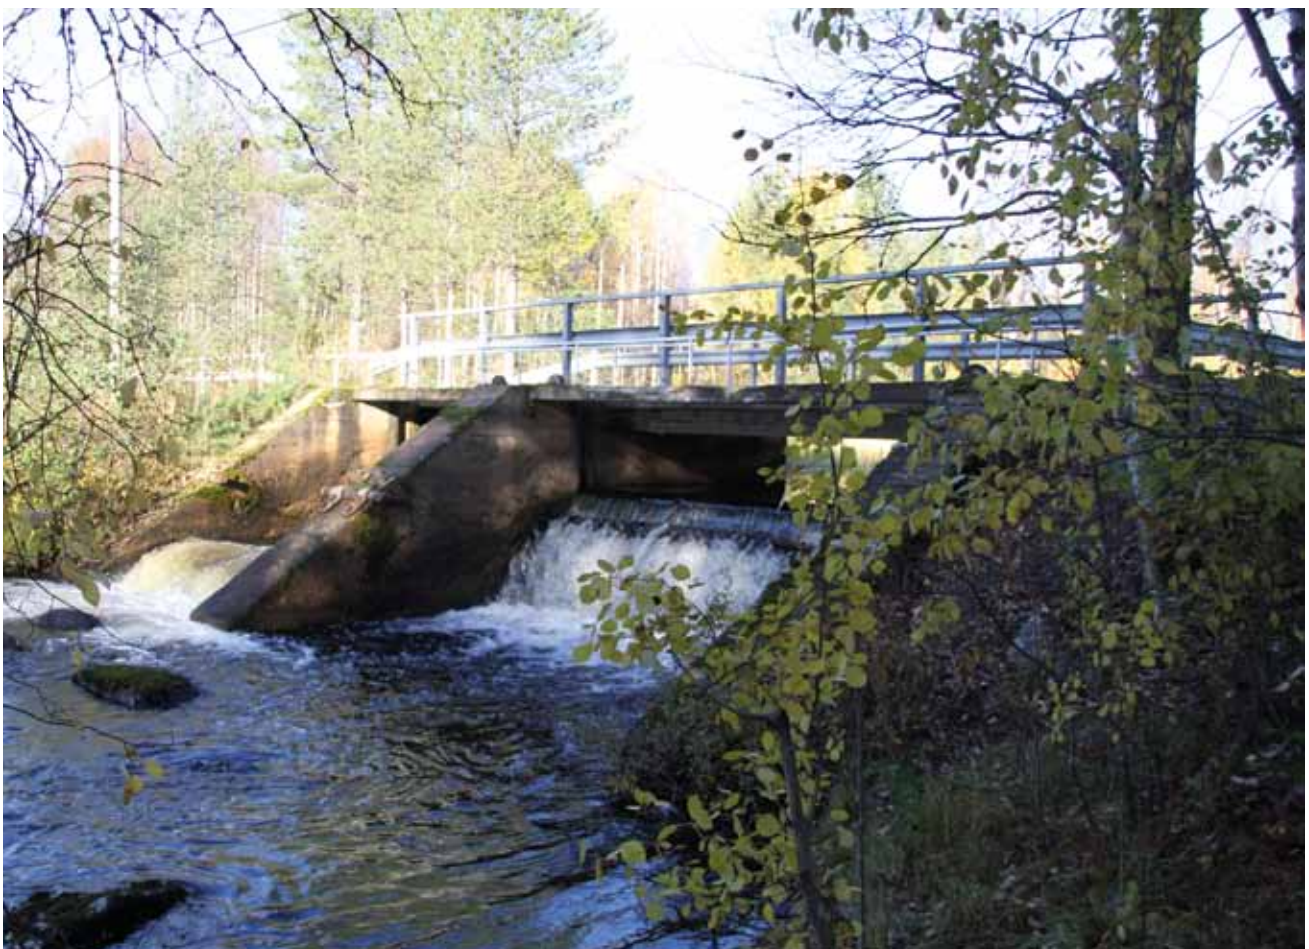
Kuva 13. Puhosjärven uittopato ja paikallistien silta, joiden yhteyteen on tehty pikkukalojen nousueste.

Entisöintitöinä koskia on kunnostettu kiveämällä 5,3 kilometrin matkalla (liite 9). Kunnostettava koskipinta-ala oli yhteensä noin 6,4 hehtaaria. Kosamonjärven laskenut vedenkorkeus palautettiin luonnonmukaiselle tasolle pohjapadolla, Puhosjoen suulla puolestaan luonnonuoma aukaistiin poistamalla sitä tukkiva levä ohjepenger. Vesistön käytölle haitallisia uittojätteitä tai uppopuita ei ollut tiedossa.
